CASO HISTÓRICO

ANALISE GEOELÉTRICA DE DETECÇÃO DE FUROS

SISTEMA DE IMPERMEABILIZAÇÃO OESTE I
NO DEPÓSITO MURICI

MÉTODO DE DETECÇÃO ARC TESTING

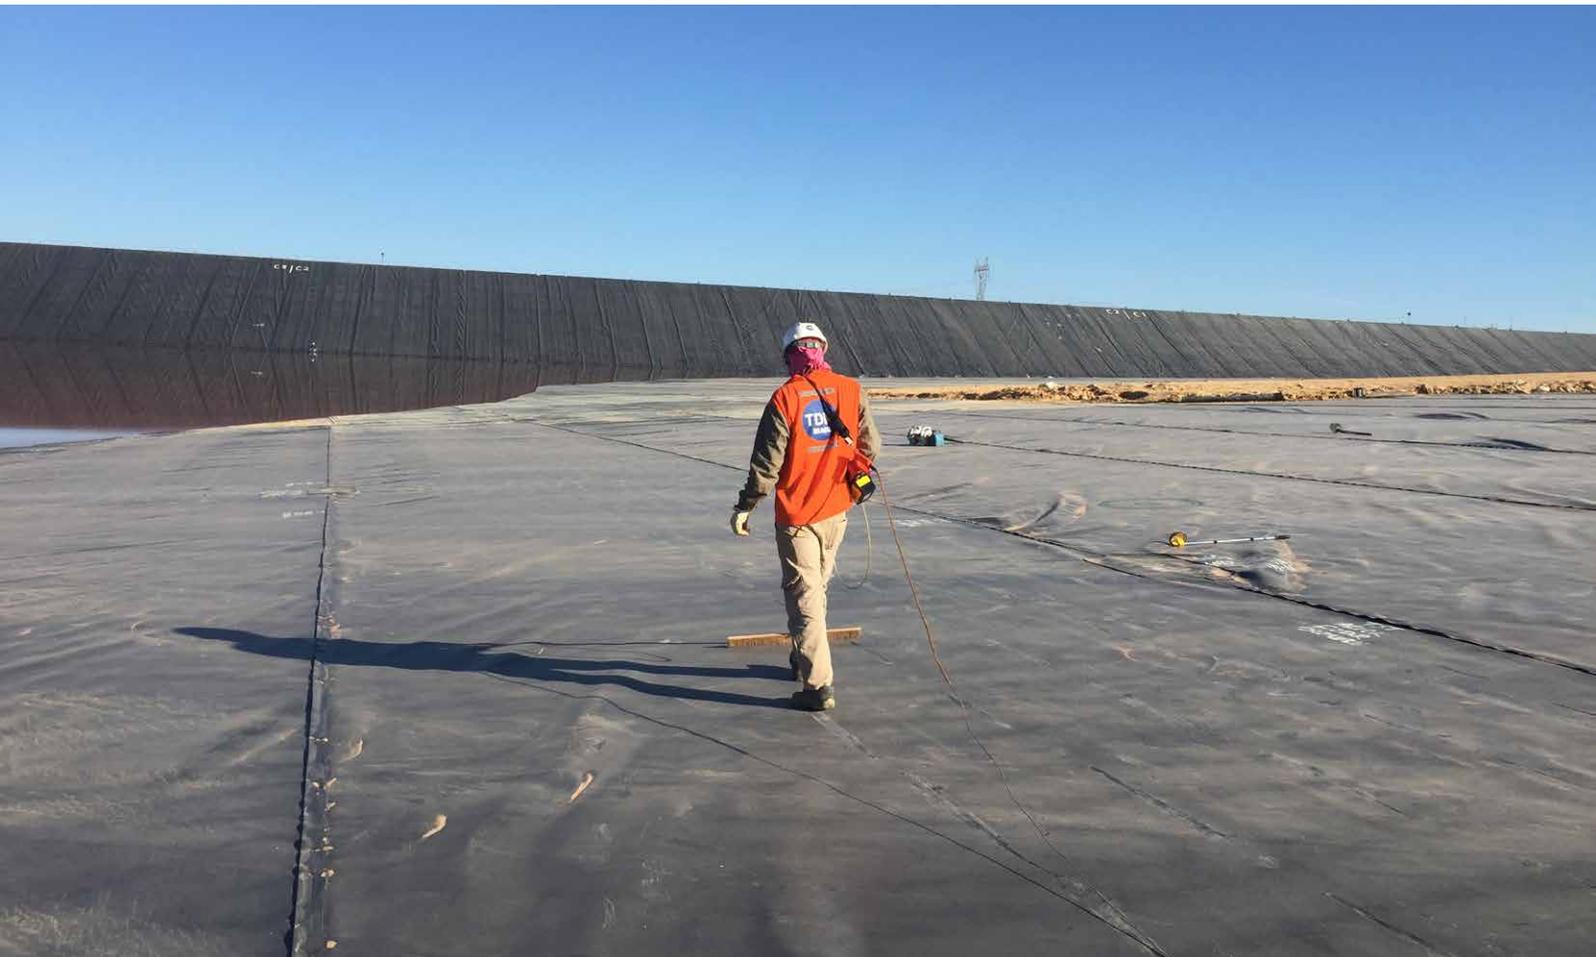
depósito foi classificado como Classe I e, portanto, precisava de dupla camada de impermeabilização e sistema de detecção de vazamentos. O sistema de impermeabilização no fundo foi composto por duas camadas combinadas de argila compactada e geomembrana PEAD, separadas por uma camada de areia de 30cm com tubos de PEAD como sistema de detecção de vazamentos. Nos taludes, o revestimento foi conformado por duas geomembranas texturizadas e um geocomposto drenante entre elas.

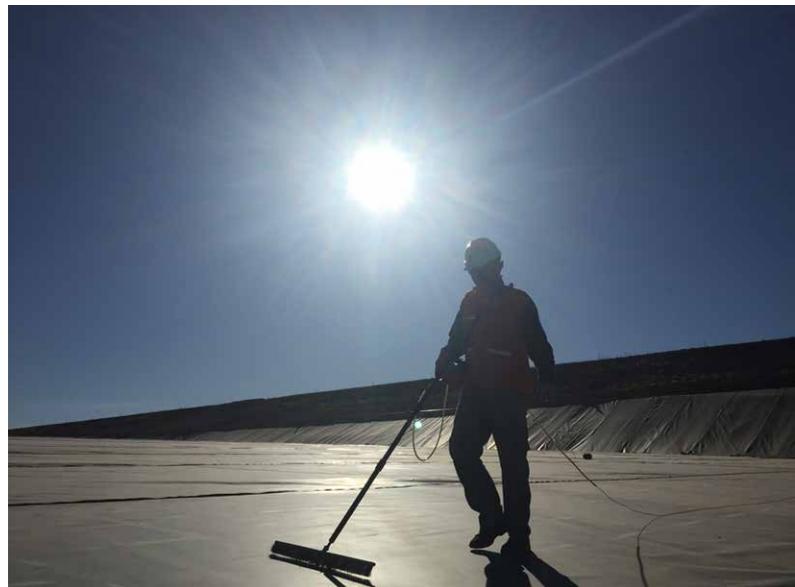
Iniciada a deposição do rejeito, detectou-se, através da caixa de inspeção do sistema de detecção de vazamentos, presença de umidade que alertava a existência de discontinuidades no sistema de impermeabilização superior. Na emergência, foram realizados alguns intentos de detecção de furos tanto com inspeção visual quanto com o método do "Spark Testing", porém mesmo tendo detectado alguns furos, o problema não foi solucionado, basicamente devido à presença da camada isolante conformada pelo sistema de detecção de vazamentos. Com a grande dificuldade para detectar o ponto de vazamento e a óbvia urgência por conta do depósito operativo, a equipe da TDM Brasil foi chamada ao local para resolver o problema.

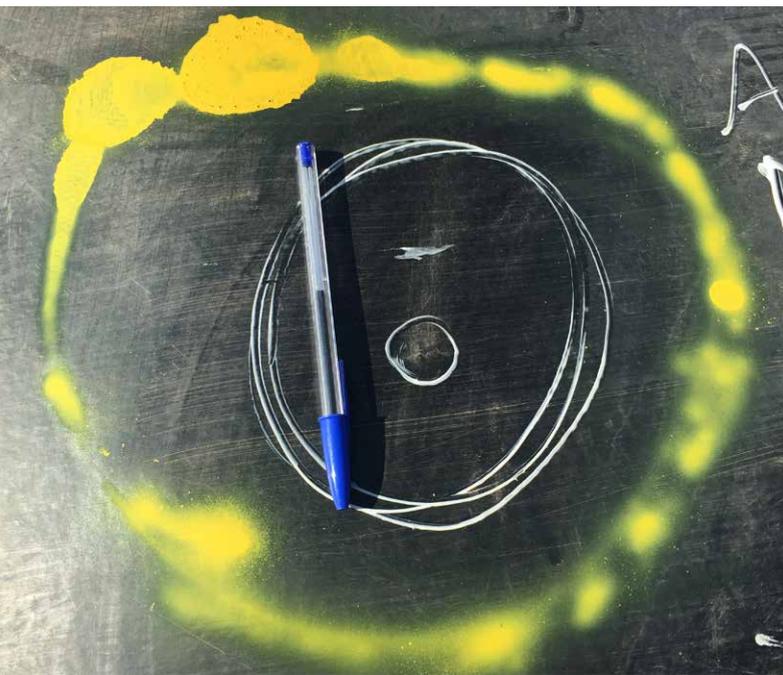
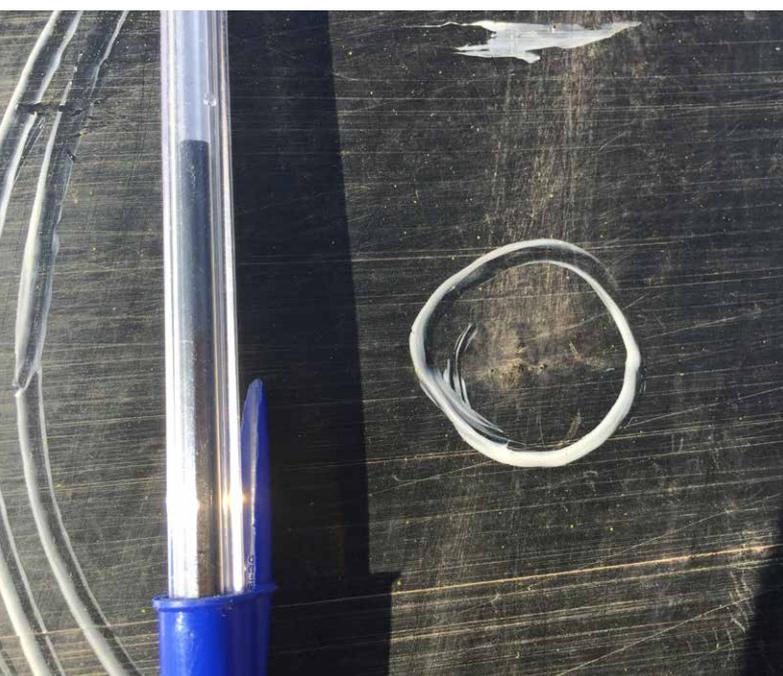
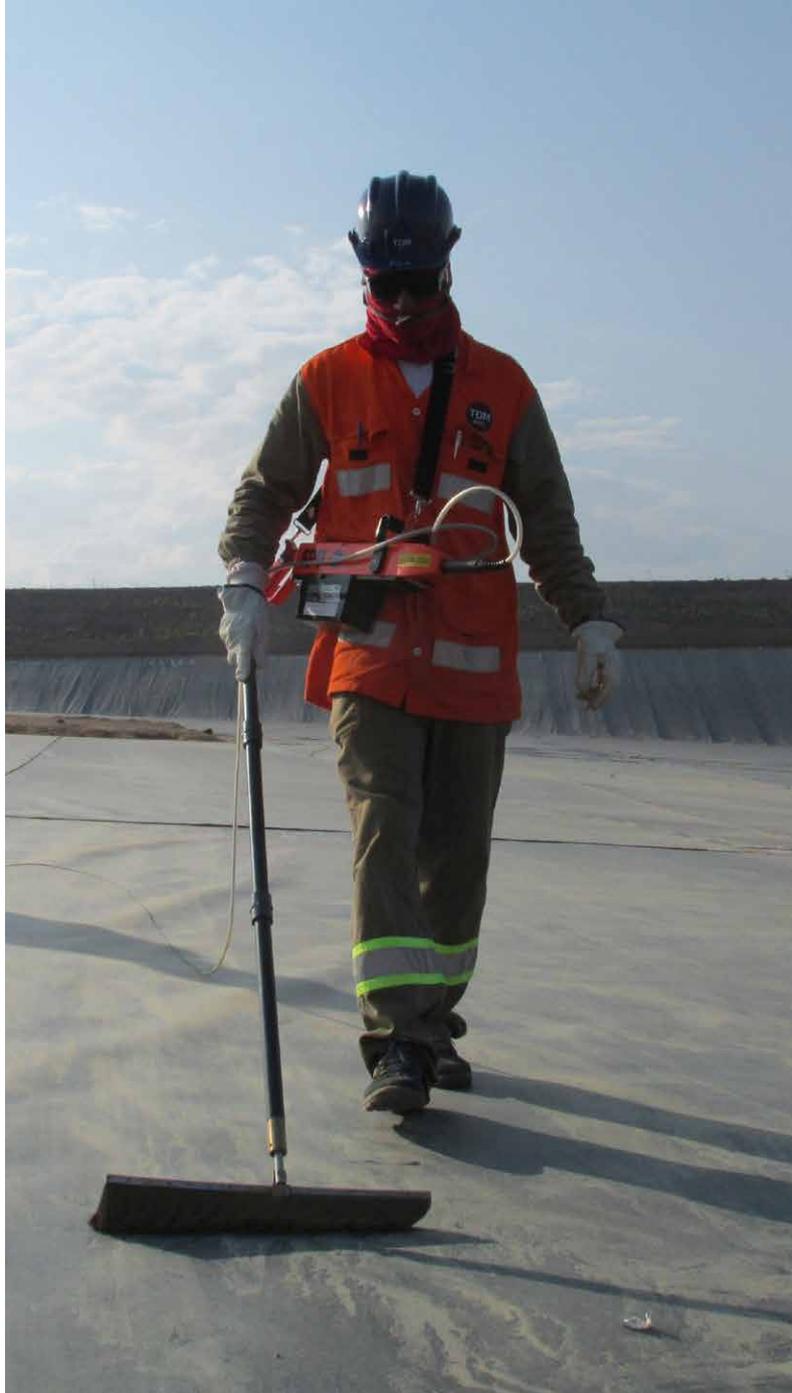
Após um estudo detalhado das camadas de impermeabilização e o tipo de solo envolvido no projeto, a equipe da TDM Brasil utilizou o método "Arc Testing" junto com uma complexa distribuição de eletrodos e setorização de aterramentos que permitiu a localização de 2,85 novos furos por hectare no fundo e 3,82 novos furos por hectare nos taludes. Do total de 46 furos, 34% apresentavam tamanho superior a 5mm (área maior que 113mm²) e 9% tamanho acima de 20mm (área mínima de 1.256mm²). Todos os furos e descontinuidades encontrados foram relatados e corrigidos pela equipe da TDM Brasil, conforme norma ABNT NBR 16199, e desde esse momento a caixa de detecção de vazamentos permanece totalmente seca, para tranquilidade e satisfação do nosso cliente Votorantim Metais.
