# IMPERMEABILIZACIÓN

DETECCIÓN DE FUGAS

SISTEMA DE IMPERMEABILIZACIÓN OESTE I EN DEPÓSITO  
MURICI

FECHA DE EJECUCIÓN:	2016
LOCALIZACIÓN:	MUNICIPIO DE TRÊS MARIAS, MINAS GERAIS, BRASIL
CLIENTE FINAL:	VOTORANTIM METAIS ZINCO
SERVICIO REALIZADO:	ANÁLISIS GEOELÉCTRICO PARA DETECCIÓN DE FUGAS CON MÉTODO ARC TESTING

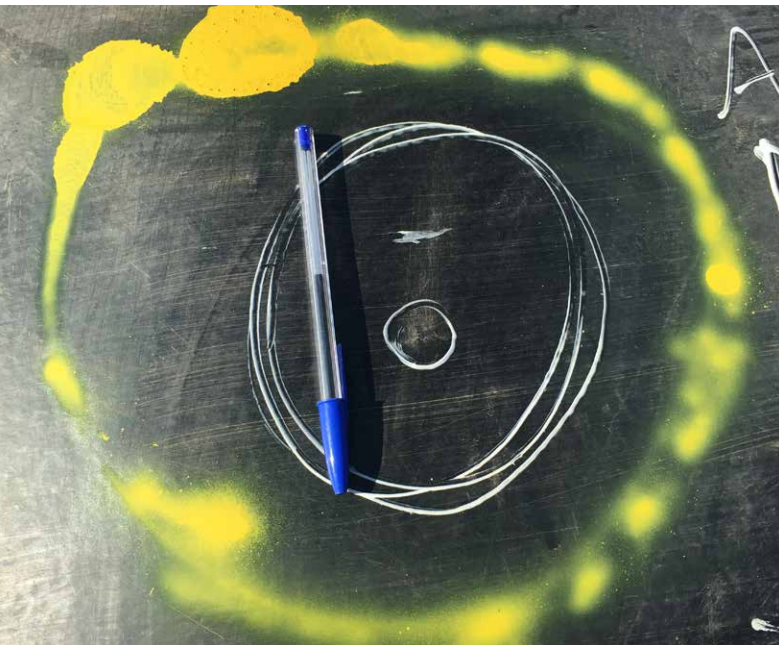
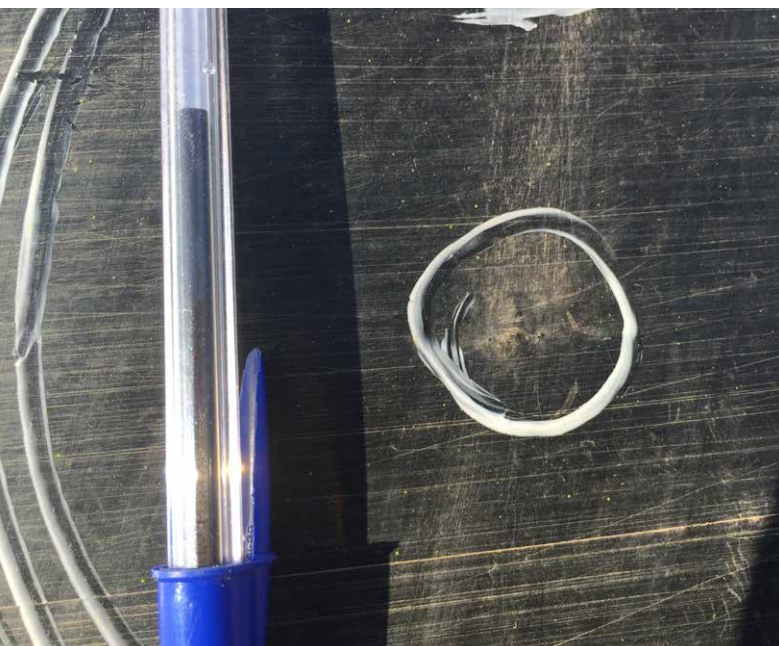
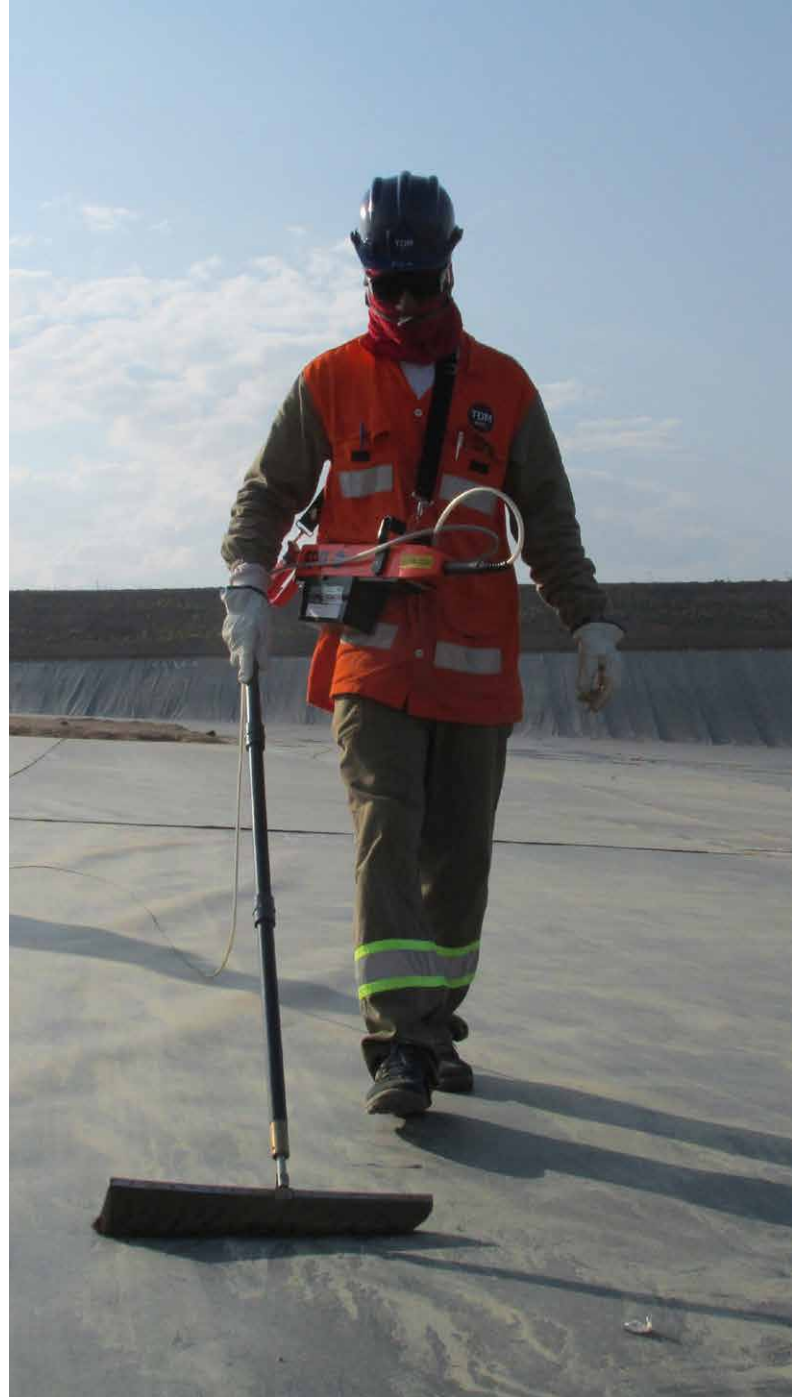
Después de un estudio detallado tanto de las capas de geosintéticos que conforman el sistema de impermeabilización como del suelo de fundación, los especialistas de TDM Brasil decidieron por la utilización del método "Arc Testing" junto con una compleja distribución de electrodos y sectorización de cables a tierra, que permitió la localización de 2,85 nuevas perforaciones por hectárea en el fondo y 3,82 nuevas perforaciones por hectárea en los taludes. De un total de 46 perforaciones, el 34% presentaba tamaño superior a 5 mm (área mayor a 113 mm<sup>2</sup>) y el 9% tamaño superior a 20 mm (área mínima de 1.256 mm<sup>2</sup>).

Toda las perforaciones y discontinuidades encontradas fueron relatadas y corregidas por los técnicos de TDM Brasil, de acuerdo con la norma ABNT NBR 16199 y, desde ese momento, la caja de detección de fugas permanece totalmente seca, para tranquilidad y satisfacción de nuestro cliente Votorantim Metais.
